驗樓報告

驗樓日期:	2020 年 3 月 27 日
時間:	上午 / 下午 2 時 15 分
住宅物業名稱:	第10座 樓 G 室
呎數 (實用面積):	465 平方呎 (sq. ft)
天氣:	晴天 / 陰天 / 雨天

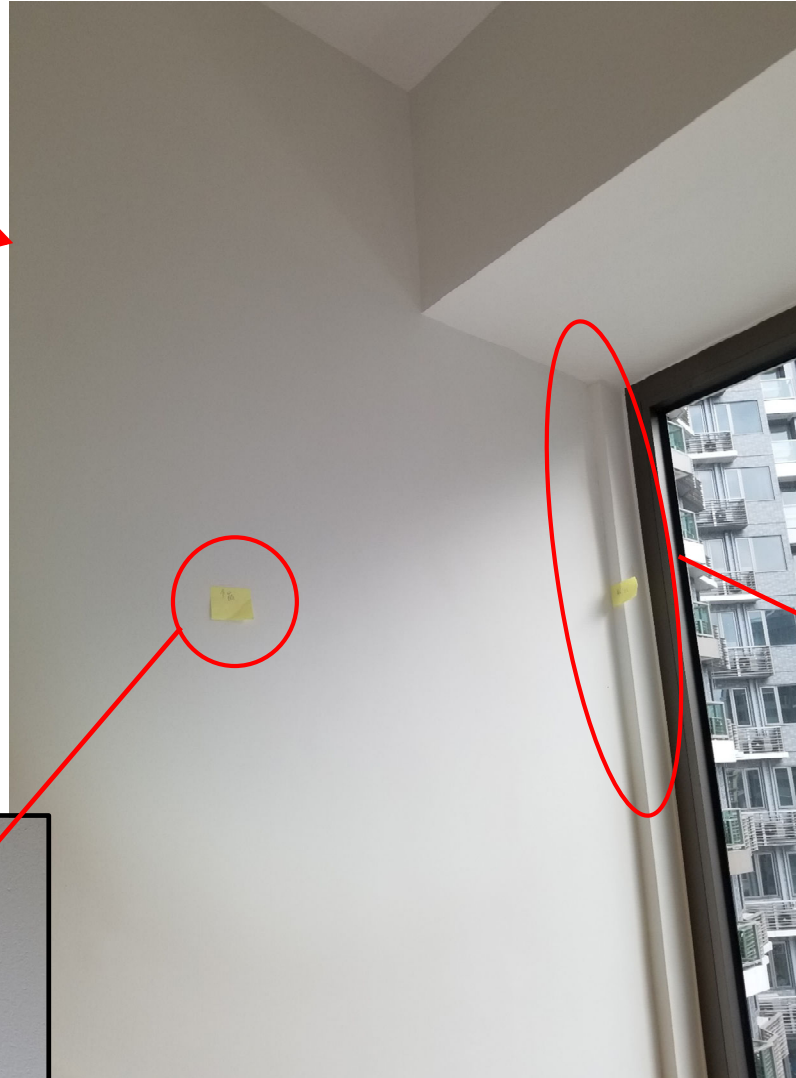
牆身崩花

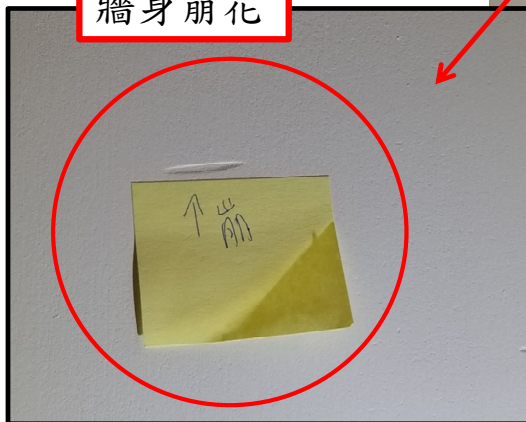
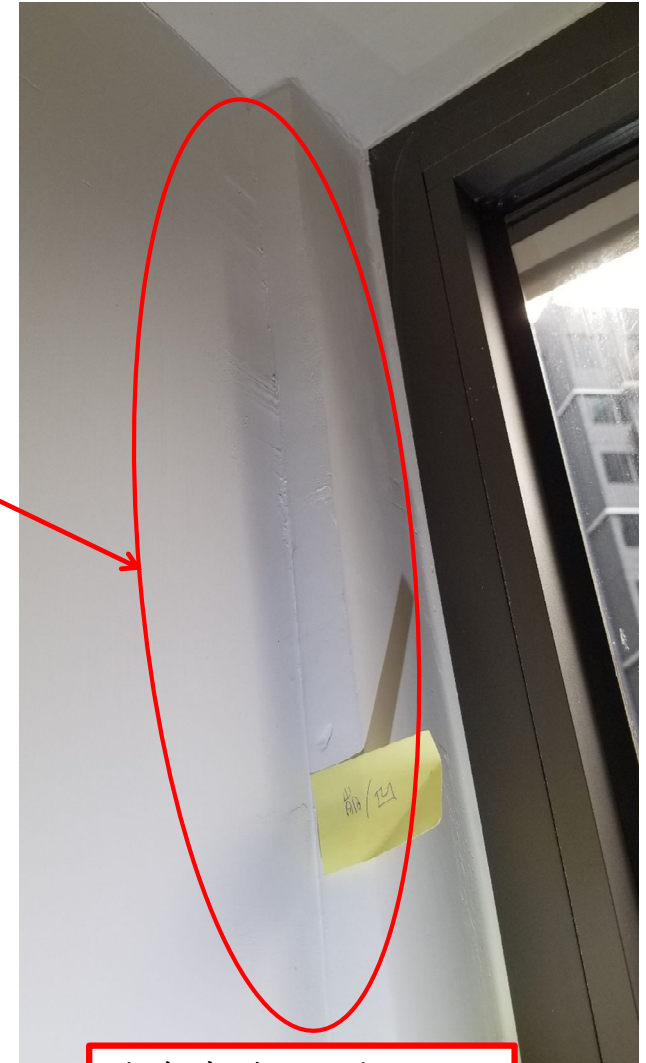
牆身崩花, 批盪欠佳

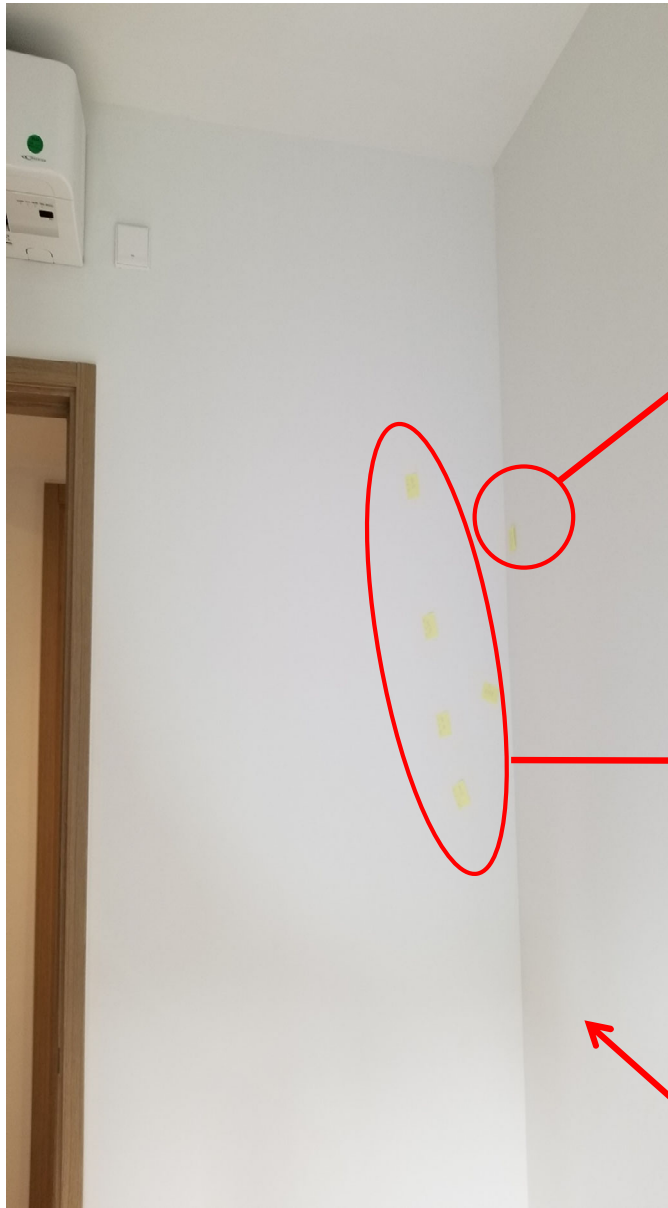
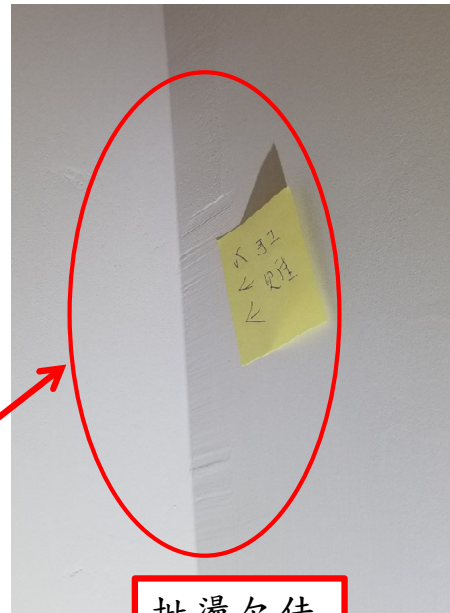
批盪欠佳

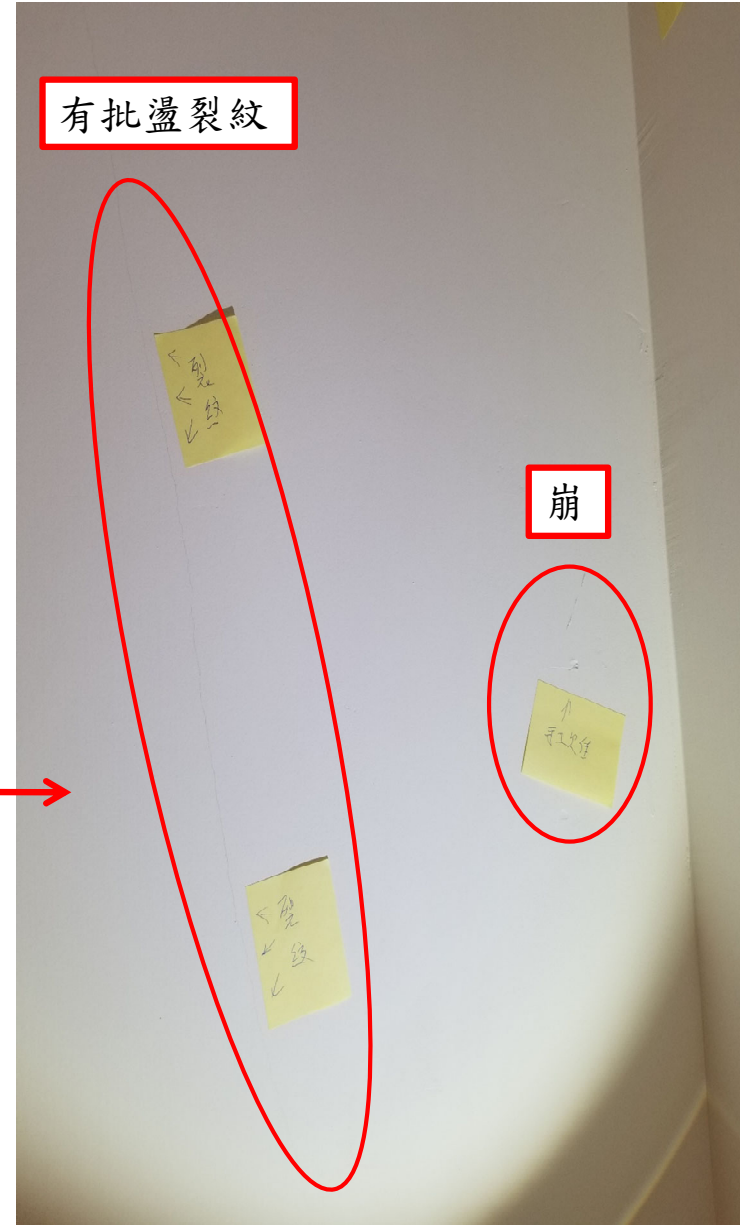
有批盪裂紋

崩

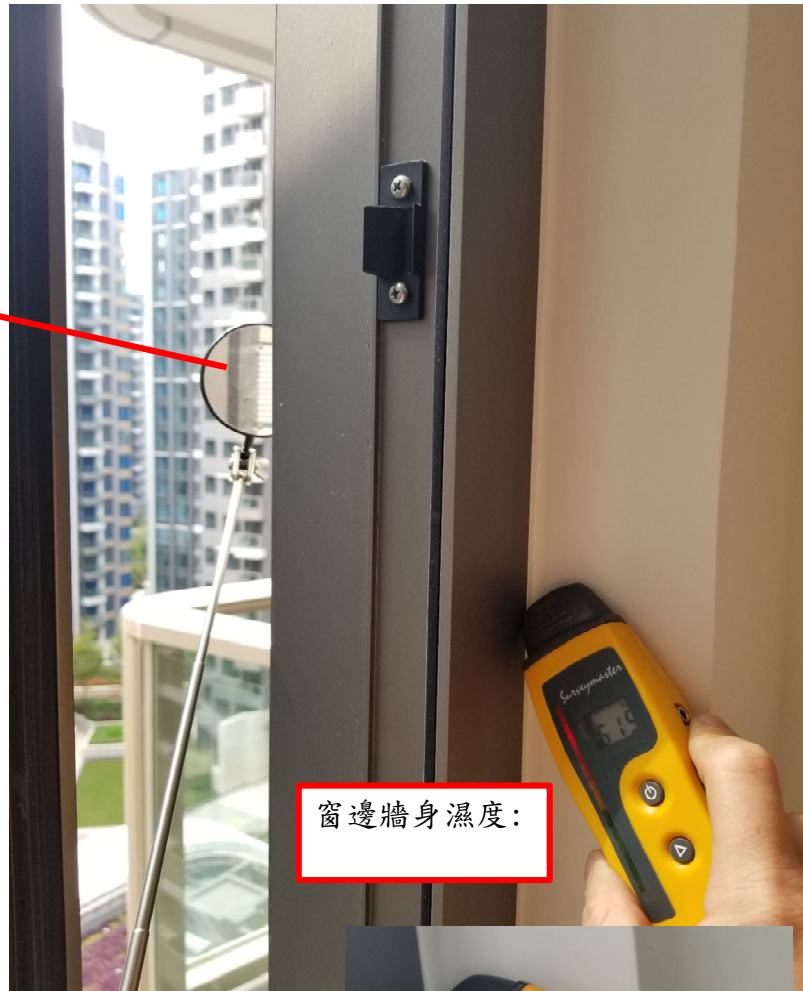
外牆的防水啣膠手工需改善, 窗邊有潛在滲水風險.

窗邊牆身濕度:

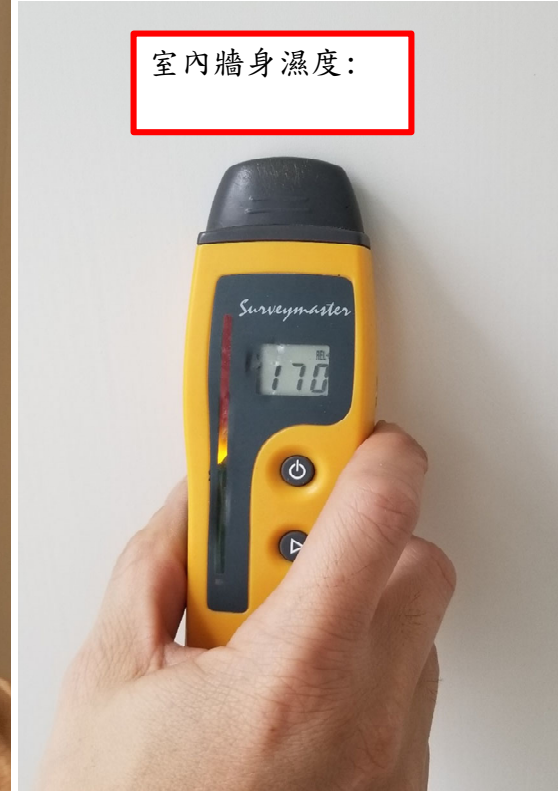
室內牆身濕度:
