驗樓報告

驗樓日期:	2020 年 3 月 27 日
時間:	上午 / 下午 2 時 15 分
住宅物業名稱:	第10座 樓 G 室
呎數 (實用面積):	465 平方呎 (sq. ft)
天氣:	晴天 / 陰天 / 雨天

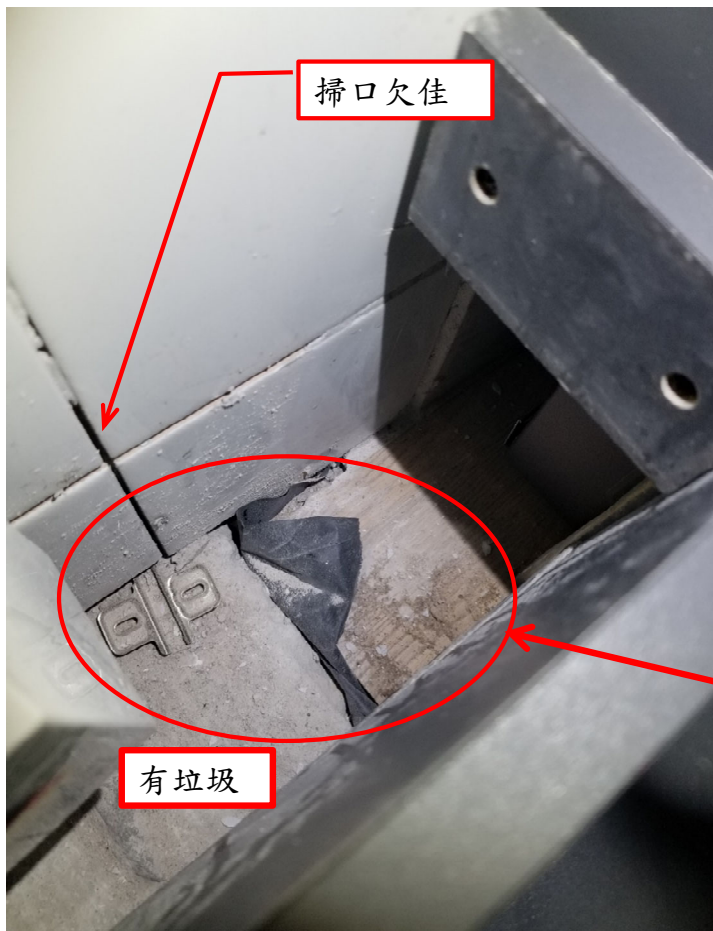
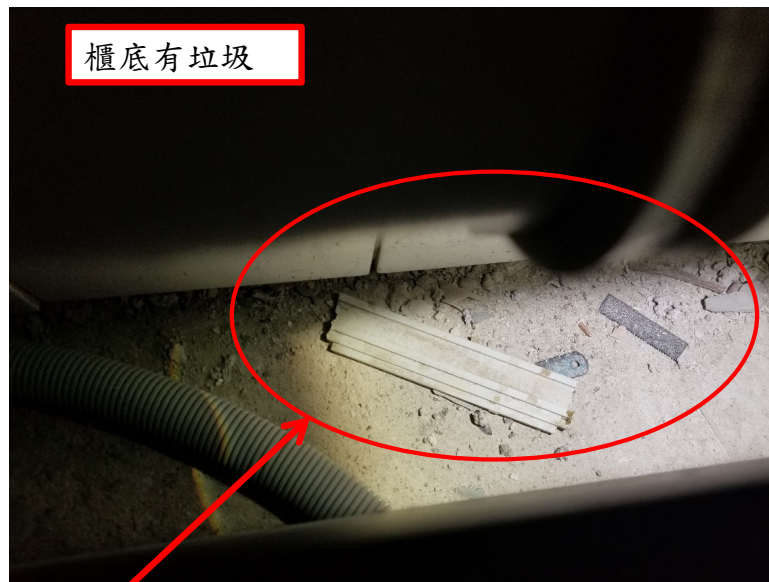
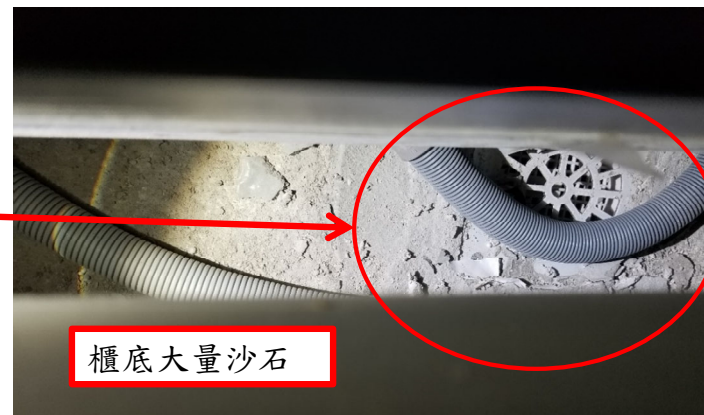
廚櫃: 有一處櫃鉸鬆, 開門有搖晃 ; 有一處未啣膠收口

有四處櫃鉸欠螺絲

洗滌盆: 啣膠邊有一處粉紅色污漬

水龍頭: 有少量崩花

瓷磚: 掃口欠佳

牆身: 明角及陰角批盪不均衡

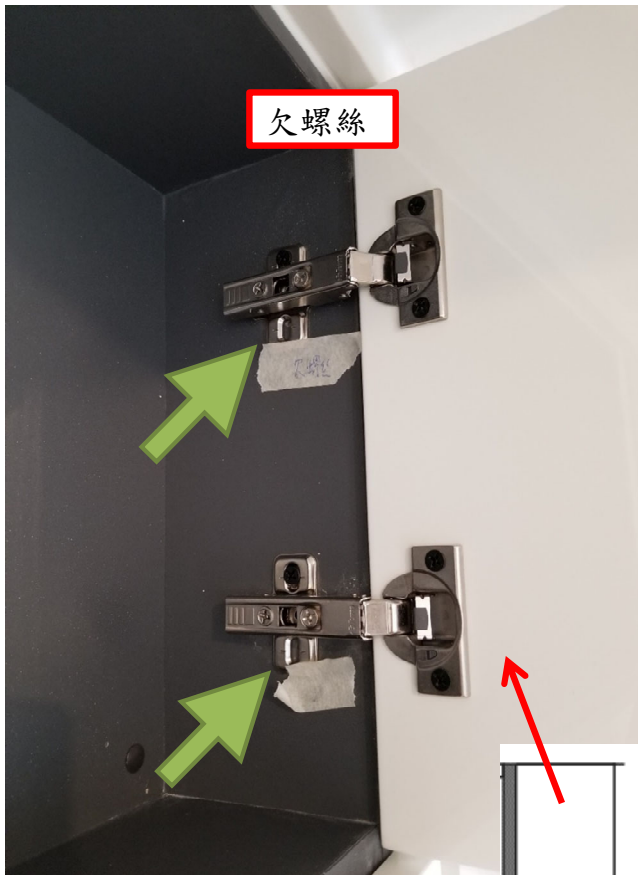
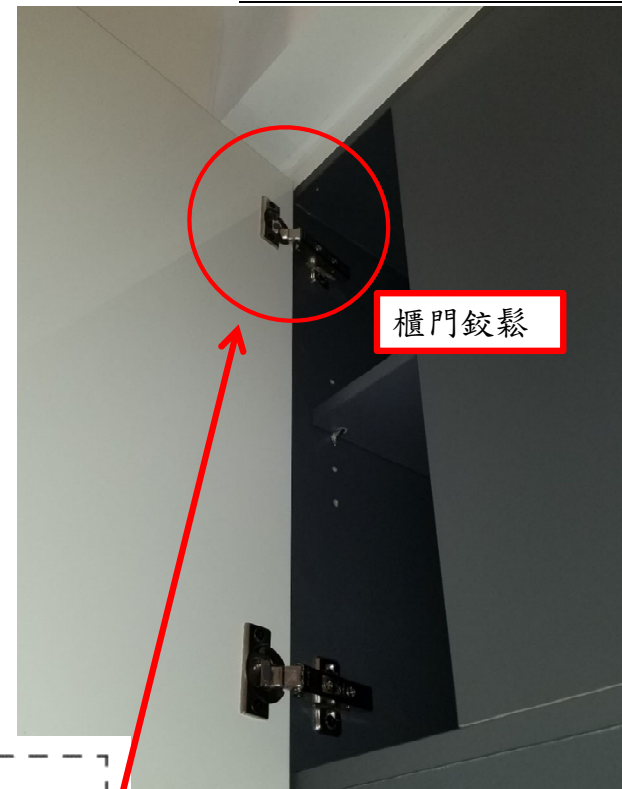
其他: 廚櫃底有大量沙石, 影響地台去水功能

總電掣箱(MCB)門鎖扣不上

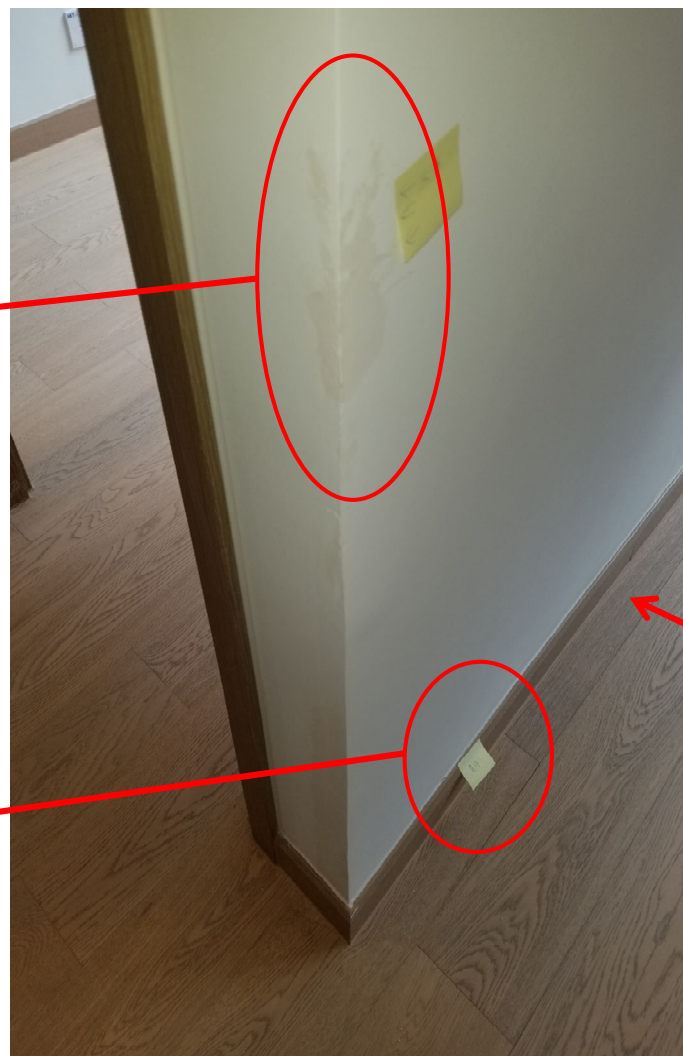
牆身: 多處崩, 花, 批盪及油漆手工不佳

天花: 走廊天花燈批盪及油漆收口欠佳

地板: 數處泥水漬, 污漬 及 掃口漬, 要清潔

地腳線: 有一處起隙縫

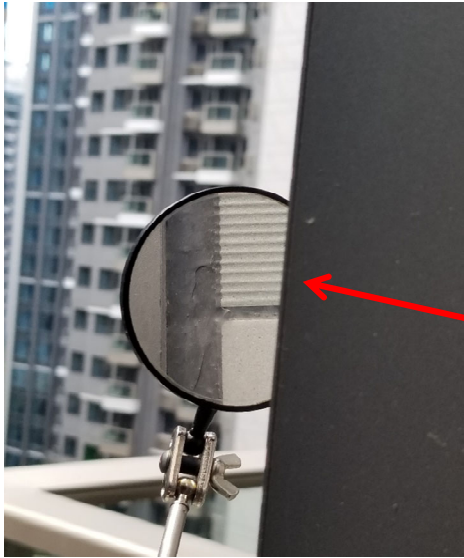
位置: 外牆

外牆的防水啣膠手工需改善, 窗邊有潛在滲水風險.
